Ручное шабрение на заводах Sodick

Три причины, почему без шабрения НЕЛЬЗЯ построить станок с долговечной точностью

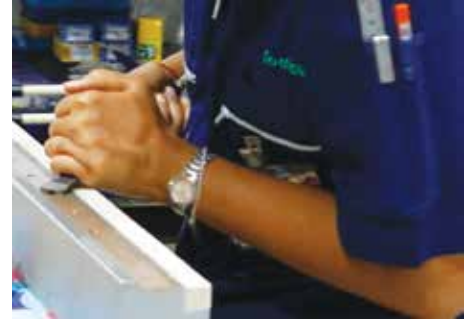
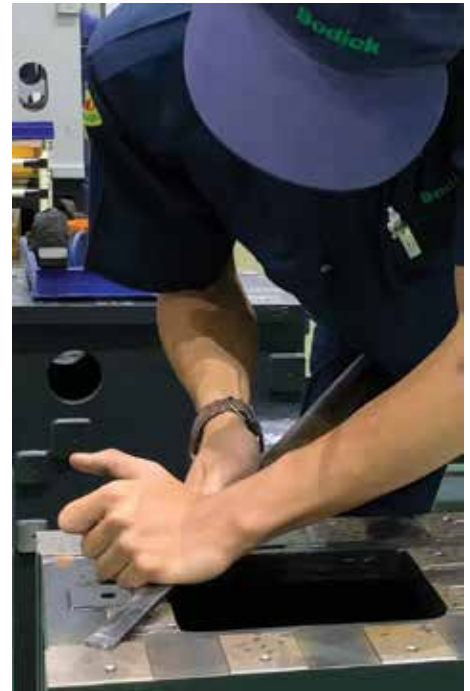
Ручное шабрение плоскостей элементов оборудования из чугуна — технология незаменимая! Шабрят посадочные поверхности (плоскости) на литых чугунных конструкциях станков: станинах, колоннах, каретках столов.

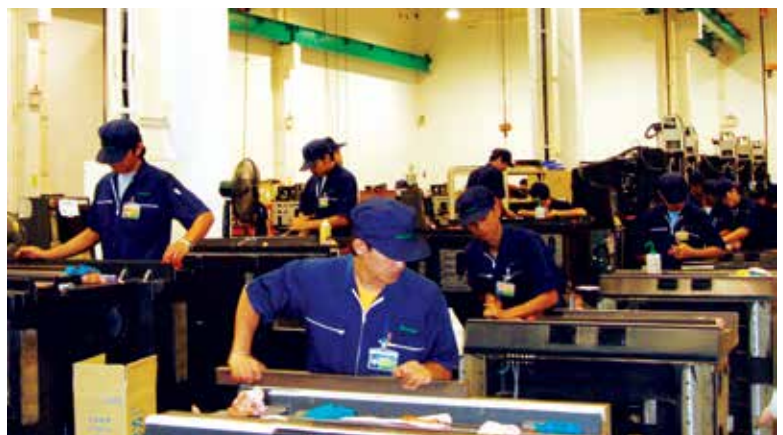
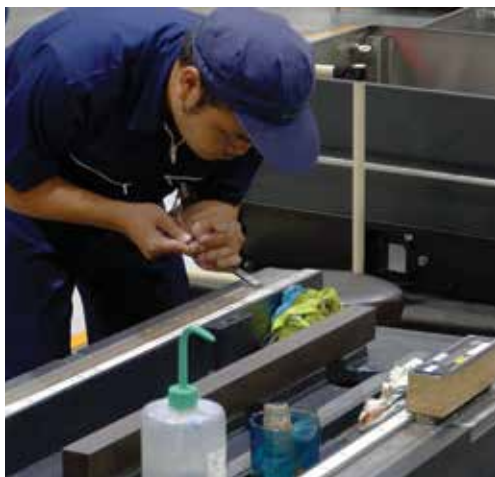
Sodick Co., Ltd. — практически единственный в мире изготовитель электроискровых (электроэрозионных) станков, на заводах которого все посадочные плоскости литых несущих конструкций из чугуна-механита всех станков после фрезерования не шлифуют, а **ШАБРЯТ!**

***Шабренная поверхность** выглядит специфически, ее не спутать со шлифованной: край шабренной посадочной плоскости станка Sodick, на которой установлена линейная направляющая. Шабрение как бы растирает (размазывает) волны на поверхностях, разрушая периодичность и снижая гребни до 1 мкм.*

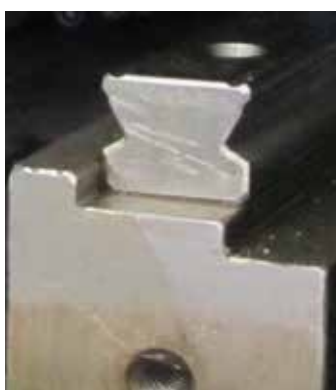
*Явно **шлифованная поверхность** с установленной линейной направляющей японского станка «не-Содик». Станок потерял точность всего за 4 года (фото сделано во время ремонта)*

Но проблема еще серьезнее, когда на шлифованную чугунную плоскость с избыточной волнистостью ставится линейная направляющая, по которой ездят каретки стола или колонны. Под нагрузкой, через годы, направляющая смещается, на разных участках по длине различно, превращаясь в **криволинейную!** В результате, станок с достаточной точностью после запуска станка, неотвратимо быстро эту **точность теряет!** Печально, но это уже и не гарантийный случай! Продавец всегда может сослаться на недопустимые условия эксплуатации и надумать массы других «уважительных» причин. И это неизбежно случается, если посадочные плоскости на чугунной станине **не ШАБРИЛИ, а ШЛИФОВАЛИ!**
